# Lote 4 - Rota: Raja Gabáglia

Diagnóstico da Calçada		Qualidade do Serviço	
<b>Endereço:</b> Rua Rodrigues Caldas, 665		<b>95</b>	<b>A</b>
<b>Data do Registro:</b> 07/11/2019 16:43:43			
<b>Num. Lote CTM:</b> 90121200070

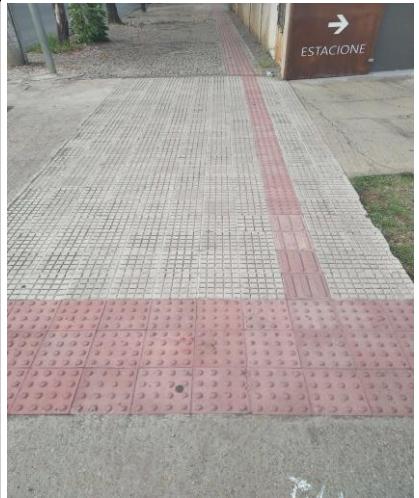
## Foto Geral

ID	Itens Avaliados	Respostas	Nota
P_1	O Mobiliário urbano está dentro da faixa de serviço de 70 cm ?	Sim	-
P_2	Qual a largura livre do Passeio ?	Acima de 1.50 m	10
P_3	Tipo de revestimento da caçada ?	Ladrilho Hidráulico	10
P_4	Existencia de Buracos ?	Nenhum	10
P_5	Condições Gerais do Piso e meio-fio da calçada ?	Ótimo(a)	10
P_6	Presença de desniveis ?	Nenhum	10
P_7	Tem rebaixamento de calçada para Pedestre ?	Não	7
P_8	Possui piso tátil ao longo da Calçada ?	Sim	-
P_9	A calçada Possui Rebaixamento de Veículos correto ?	Sim	0
P_10	Existencia de altura livre menor que 2,10 m ?	Não	-
P_11	O Passeio está no padrao da SMPU ?	Sim	0
P_12	A testada possui prática de estacionamento sobre o passeio ?	Não	10
P_13	Existe algum dispositivo de Drenagem sobre a calçada ?	Não	0
P_14	Existe PED em frente a testada ?	Não	-
P_15	Existe FTP em frente a testada ?	Não	-
P_16	Classificação geral da calçada pelo pesquisador.	Ótimo(a)	10
