# Lote 4 - Rota: Raja Gabáglia

| Diagnóstico da Calçada | Qualidade do Serviço | |
| Endereço: Rua São Paulo, 1616 | 75 | B |
| Data do Registro: 08/11/2019 09:59:22 | | |

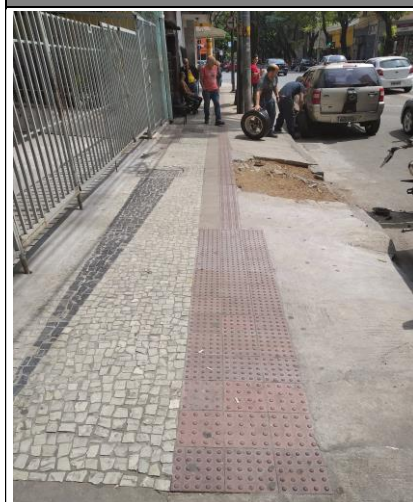
Foto Geral

| ID | Itens Avaliados | Respostas | Nota |
|---|---|---|---|
| P_16 | Classificação geral da calçada pelo pesquisador. | Regular | 5 |

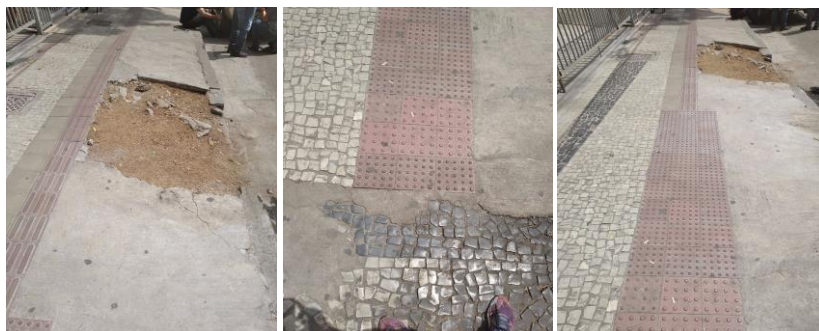
Fotos Complementares - Detalhes do Passeio

| ID | Itens Avaliados | Respostas | Nota |
|---|---|---|---|
| P_4 | Existência de Buracos ? | Poucos | 5 |
| P_5 | Condições Gerais do Piso e meio-fio da calçada ? | Regular | 5 |

| ID | Itens Avaliados | Respostas | Nota |
|---|---|---|---|
| P_13_2 | buraco onde aparentemente havia uma árvore anteriormente. | | 0 |
