Lote 4 - Rota: Raja Gabáglia

Diagnóstico da Calçada		Qualidade do Serviço	
Endereço: Rua São Paulo, 1483		56	C
Data do Registro: 08/11/2019 08:55:00			
Num. Lote CTM: 10248400200

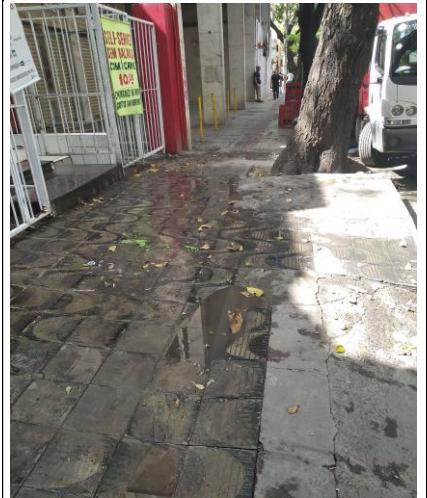
Foto Geral

ID	Itens Avaliados	Respostas	Nota
P_1	O Mobiliário urbano está dentro da faixa de serviço de 70 cm ?	Sim	-
P_2	Qual a largura livre do Passeio ?	Entre 1.20 m e 1.50 m	6
P_3	Tipo de revestimento da caçada ?	Ladrilho Hidráulico	10
P_4	Existencia de Buracos ?	Poucos	10
P_5	Condições Gerais do Piso e meio-fio da calçada ?	Regular	0
P_6	Presença de desniveis ?	Nenhum	7
P_7	Tem rebaixamento de calçada para Pedestre ?	Não	10
P_8	Possui piso tátil ao longo da Calçada ?	Não	-
P_9	A calçada Possui Rebaixamento de Veículos correto ?	Não	0
P_10	Existencia de altura livre menor que 2,10 m ?	Não	-
P_11	O Passeio está no padrao da SMPU ?	Não	0
P_12	A testada possui prática de estacionamento sobre o passeio ?	Não	10
P_13	Existe algum dispositivo de Drenagem sobre a calçada ?	Não	0
P_14	Existe PED em frente a testada ?	Não	-
P_15	Existe FTP em frente a testada ?	Não	-
P_16	Classificação geral da calçada pelo pesquisador.	Ruim	0
