# Lote 1 - Rota: Carlos Luz

**FRATAR**  
ENGENHARIA CONSULTIVA

| Diagnóstico da Calçada | Qualidade do Serviço | |
| Endereço: Rua Conceição do Mato Dentro, 465 | 72 | B |

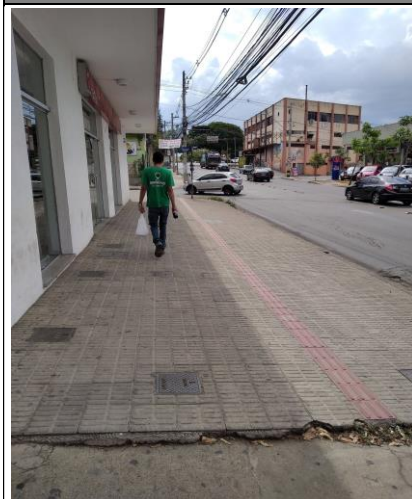
Foto Geral

| ID | Itens Avaliados | Respostas | Nota |
|---|---|---|---|
| P_6 | Presença de desníveis ? | Médio | 3 |
| P_16 | Classificação geral da calçada pelo pesquisador. | Ótimo(a) | 10 |

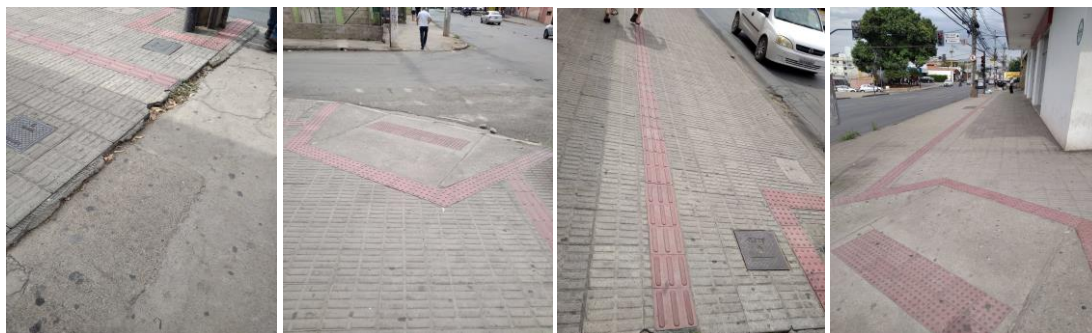
Fotos Complementares - Detalhes do Passeio

| ID | Itens Avaliados | Respostas | Nota |
|---|---|---|---|
| P_7_3 | O rebaixo possui piso tátil ? | Tem só piso de alerta | -1 |
