# Lote 4 - Rota: Raja Gabágia

| Diagnóstico da Calçada | Qualidade do Serviço | |
| Endereço: Av. Álvares Cabral, 910 | 53 | C |
| Data do Registro: 20/11/2019 18:14:17 | | |

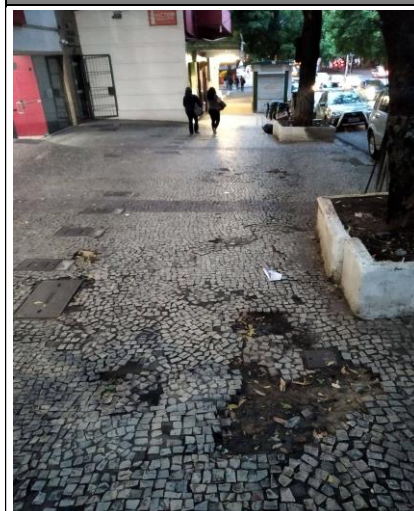
## Foto Geral

| ID | Itens Avaliados | Respostas | Nota |
|---|---|---|---|
| P_4 | Existência de Buracos ? | Poucos | 5 |
| P_5 | Condições Gerais do Piso e meio-fio da calçada ? | Péssimo | 0 |
| P_16 | Classificação geral da calçada pelo pesquisador. | Ruim | 0 |
