# Lote 1 - Rota: Noroeste

**FRATAR**  
ENGENHARIA CONSULTIVA

| Diagnóstico da Calçada | Qualidade do Serviço | |
| Endereço: Av. Ivaí, 102 | 55 | C |

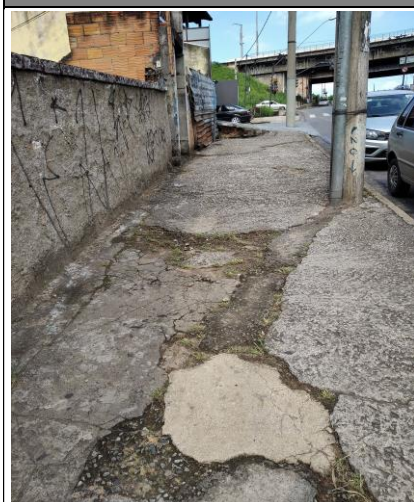
## Foto Geral

| ID | Itens Avaliados | Respostas | Nota |
|---|---|---|---|
| P_5 | Condições Gerais do Piso e meio-fio da calçada ? | Péssimo | 0 |
| P_16 | Classificação geral da calçada pelo pesquisador. | Ruim | 0 |

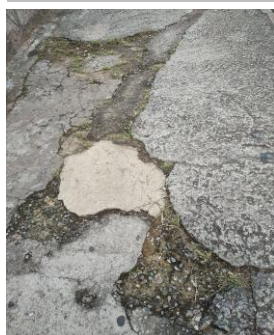
## Fotos Complementares - Detalhes do Passeio

| ID | Itens Avaliados | Respostas | Nota |
|---|---|---|---|
| P_4 | Existência de Buracos ? | Poucos | 5 |
