# Lote 4 - Rota: Contorno

**FRATAR**  
ENGENHARIA CONSULTIVA

| Diagnóstico da Calçada | Qualidade do Serviço | |
| Endereço: Av.Contorno, 3347 | 83 | B |

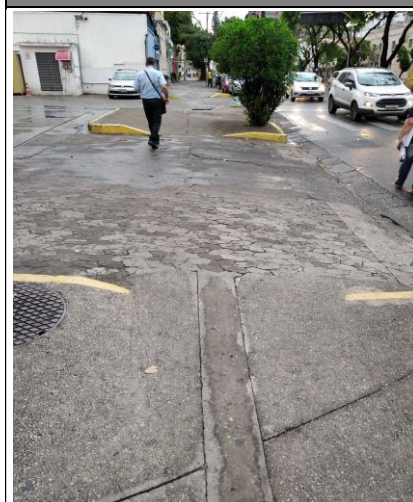
Foto Geral

| ID | Itens Avaliados | Respostas | Nota |
|---|---|---|---|
| P_16 | Classificação geral da calçada pelo pesquisador. | Ótimo(a) | 10 |

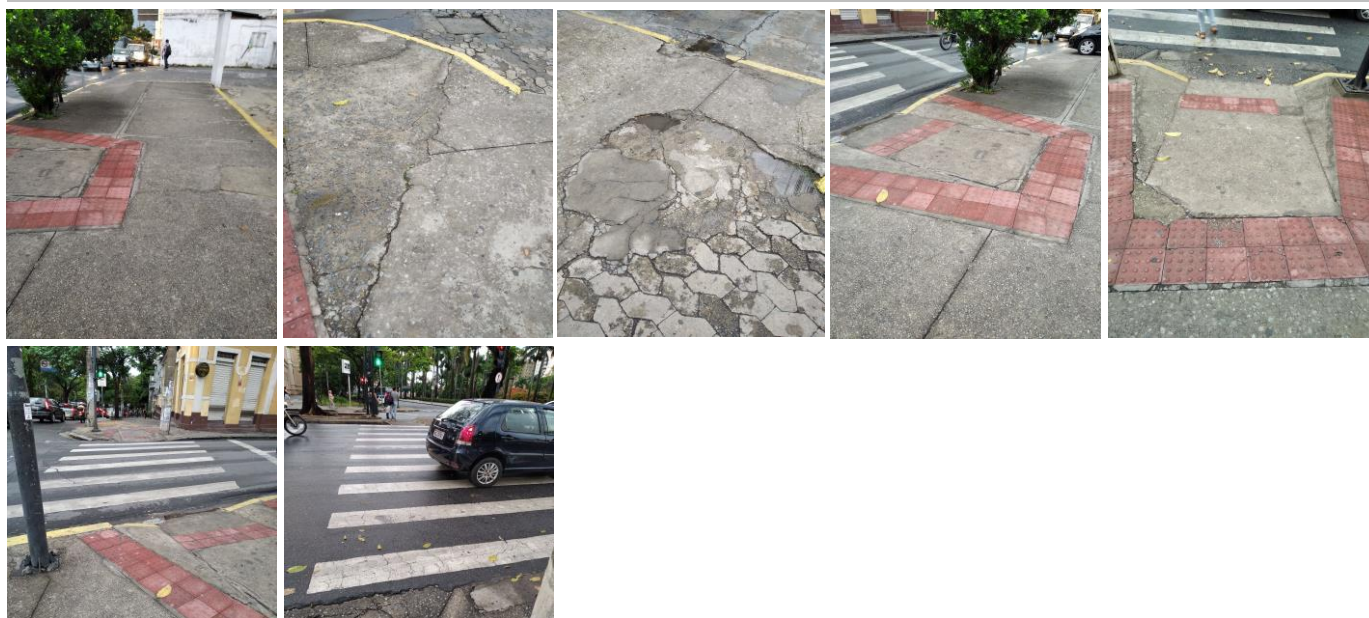
Fotos Complementares - Detalhes do Passeio

| ID | Itens Avaliados | Respostas | Nota |
|---|---|---|---|
| P_4 | Existência de Buracos ? | Poucos | 5 |
| P_11 | O Passeio está no padrão da SMPU ? | Não | 0 |
