Lote 3 - Rota: Augusto de Lima

Diagnóstico da Calçada		Qualidade do Serviço	
Endereço: Av. Augusto de Lima, 1416		75	B
Data do Registro: 07/11/2019 10:23:11			
Num. Lote CTM: 10364800075

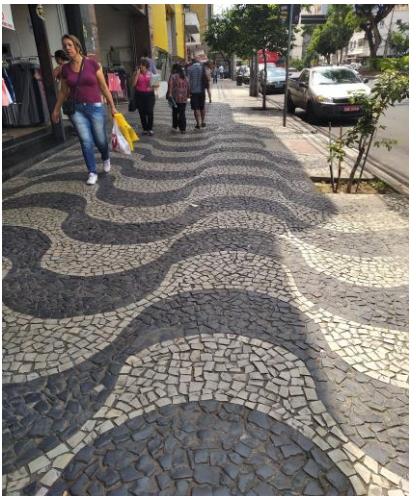
Foto Geral

ID	Itens Avaliados	Respostas	Nota
P_1	O Mobiliário urbano está dentro da faixa de serviço de 70 cm ?	Sim	-
P_2	Qual a largura livre do Passeio ?	Acima de 1.50 m	10
P_3	Tipo de revestimento da caçada ?	Pedra Portuguesa	8
P_4	Existencia de Buracos ?	Nenhum	10
P_5	Condições Gerais do Piso e meio-fio da calçada ?	Ótimo(a)	10
P_6	Presença de desniveis ?	Nenhum	10
P_7	Tem rebaixamento de calçada para Pedestre ?	Sim	7
P_8	Possui piso tátil ao longo da Calçada ?	Não	-
P_9	A calçada Possui Rebaixamento de Veículos correto ?	N.A	0
P_10	Existencia de altura livre menor que 2,10 m ?	Não	-
P_11	O Passeio está no padrao da SMPU ?	Não	0
P_12	A testada possui prática de estacionamento sobre o passeio ?	Não	10
P_13	Existe algum dispositivo de Drenagem sobre a calçada ?	Não	0
P_14	Existe PED em frente a testada ?	Não	-
P_15	Existe FTP em frente a testada ?	Não	-
P_16	Classificação geral da calçada pelo pesquisador.	Ótimo(a)	10

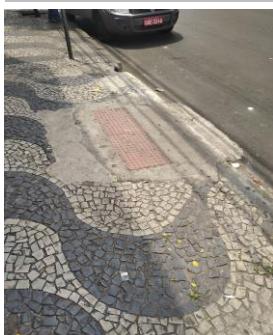
Fotos Complementares - Detalhes do Passeio

ID	Itens Avaliados	Respostas	Nota
P_7_1	Qual tipo do Rebaixo ?	Rebaixo Tipo 1 (trapézio)	0
P_7_1_1	Se for do Tipo 1, Passeio possui largura livre de 1,2 m ?	Sim	0
P_7_1_2	Se for do Tipo 1, O rebaixo tem abas conforme a norma ?	Não	-1
P_7_2	A rampa do rebaixo tem Inclinação da norma (8,33%) ?	Sim	0
P_7_3	O rebaixo possui piso tátil ?	Tem só piso de alerta	-1
P_7_3_1	O piso tátil de alerta e direcional do rebaixo está conforme a norma ?	Não	-1
P_8_1	O piso tátil está no eixo da faixa livre ?	0	0
P_8_2	Se tem uma leve mudança de direção está conforme a norma ?	0	0
P_8_3	Se tem mudança de direção de 90º ou maior está conforme a norma ?	0	0
P_8_4	Se tem mudança de direção de três faixas direcionais está conforme a norma ?	0	0
P_8_5	Se tem mudança de direção de quatro faixas direcionais está conforme a norma?	0	0
P_8_6	Tem piso tátil em pontos de ônibus conforme a norma?	0	0
P_8_7	O piso tátil tem conexão com os lotes vizinhos?	0	0
