# Lote 4 - Rota: Contorno

| Diagnóstico da Calçada | Qualidade do Serviço | |
| Endereço: Av.Contorno, 7038 | 90 | B |

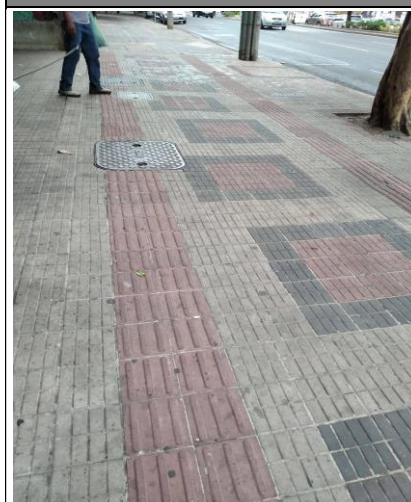
## Foto Geral

| ID | Itens Avaliados | Respostas | Nota |
|---|---|---|---|
| P_5 | Condições Gerais do Piso e meio-fio da calçada ? | Ótimo(a) | 10 |
| P_16 | Classificação geral da calçada pelo pesquisador. | Ótimo(a) | 10 |
