# Lote 1 - Rota: Noroeste

| Diagnóstico da Calçada | Qualidade do Serviço | |
| Endereço: Av. Abílio Machado, 1564 | 65 | C |
| Data do Registro: 08/11/2019 13:29:01 | | |

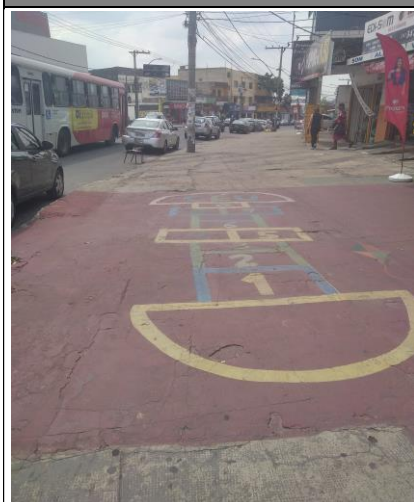
Foto Geral

| ID | Itens Avaliados | Respostas | Nota |
|---|---|---|---|
| P_4 | Existência de Buracos ? | Poucos | 5 |
| P_5 | Condições Gerais do Piso e meio-fio da calçada ? | Regular | 5 |
| P_9 | A calçada Possui Rebaixamento de Veículos correto ? | Não | 0 |
| P_11 | O Passeio está no padrão da SMPU ? | Não | 0 |
| P_16 | Classificação geral da calçada pelo pesquisador. | Regular | 5 |
