# Lote 1 - Rota: Padre Pedro Pinto

**FRATAR**  
ENGENHARIA CONSULTIVA

| Diagnóstico da Calçada | Qualidade do Serviço | |
| Endereço: Rua Padre Pedro Pinto, 6671 | 70 | C |

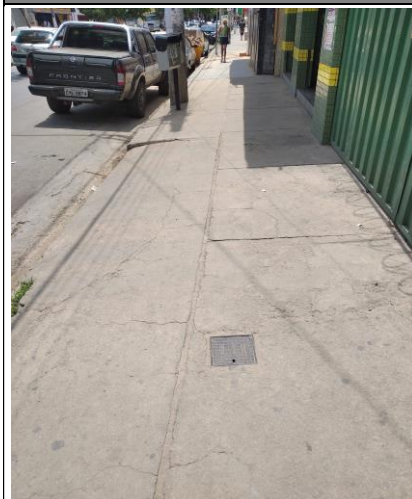
## Foto Geral

| ID | Itens Avaliados | Respostas | Nota |
|---|---|---|---|
| P_5 | Condições Gerais do Piso e meio-fio da calçada ? | Regular | 5 |
| P_9 | A calçada Possui Rebaixamento de Veículos correto ? | Não | 0 |
| P_11 | O Passeio está no padrão da SMPU ? | Não | 0 |
| P_16 | Classificação geral da calçada pelo pesquisador. | Regular | 5 |
