# Lote 4 - Rota: Contorno

| Diagnóstico da Calçada | Qualidade do Serviço | |
| Endereço: Av.Contorno, s/nº | 59 | C |
| Data do Registro: 28/10/2019 17:50:33 | | |

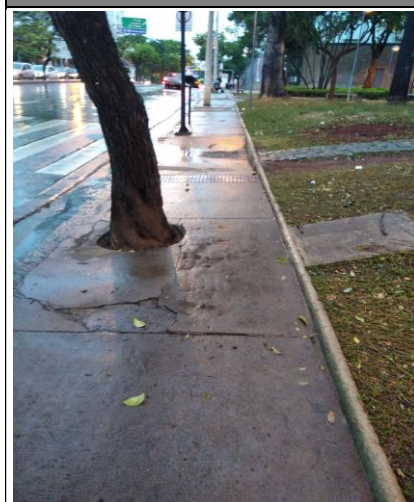
Foto Geral

| ID | Itens Avaliados | Respostas | Nota |
|---|---|---|---|
| P_4 | Existência de Buracos ? | Poucos | 5 |
| P_5 | Condições Gerais do Piso e meio-fio da calçada ? | Regular | 5 |
| P_8 | Possui piso tátil ao longo da Calçada ? | Não | - |
| P_11 | O Passeio está no padrão da SMPU ? | Não | 0 |
| P_16 | Classificação geral da calçada pelo pesquisador. | Ruim | 0 |
