# Lote 1 - Rota: Noroeste

**FRATAR**  
ENGENHARIA CONSULTIVA

| Diagnóstico da Calçada | Qualidade do Serviço | |
| Endereço: Av. Ivaí, 165 | 65 | C |

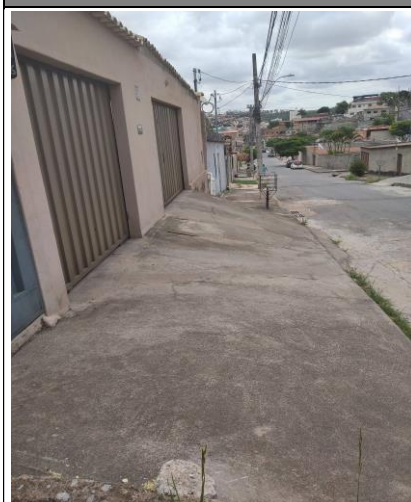
## Foto Geral

| ID | Itens Avaliados | Respostas | Nota |
|---|---|---|---|
| P_6 | Presença de desníveis ? | Severo | 0 |
| P_9 | A calçada Possui Rebaixamento de Veículos correto ? | Não | 0 |
| P_11 | O Passeio está no padrão da SMPU ? | Não | 0 |
| P_16 | Classificação geral da calçada pelo pesquisador. | Regular | 5 |
