Lote 4 - Rota: Raja Gabáglia

Diagnóstico da Calçada		Qualidade do Serviço	
Endereço: Av. Olegário Maciel, 2250		70	C
Data do Registro: 05/11/2019 13:47:24			
Num. Lote CTM: 10408600405

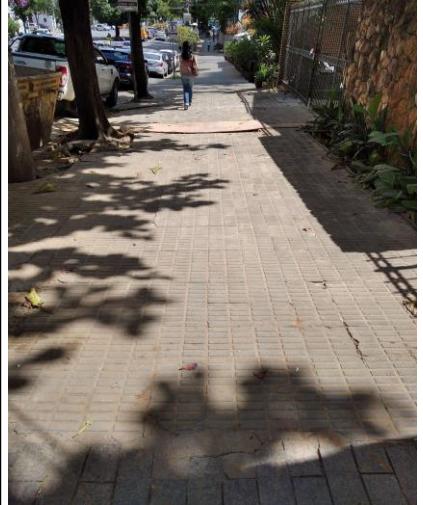
Foto Geral

ID	Itens Avaliados	Respostas	Nota
P_1	O Mobiliário urbano está dentro da faixa de serviço de 70 cm ?	Sim	-
P_2	Qual a largura livre do Passeio ?	Acima de 1.50 m	10
P_3	Tipo de revestimento da calçada ?	Concreto	10
P_4	Existencia de Buracos ?	Poucos	5
P_5	Condições Gerais do Piso e meio-fio da calçada ?	Regular	5
P_6	Presença de desniveis ?	Nenhum	10
P_7	Tem rebaixamento de calçada para Pedestre ?	Não	10
P_8	Possui piso tátil ao longo da Calçada ?	Não	-
P_9	A calçada Possui Rebaixamento de Veículos correto ?	Sim	10
P_10	Existencia de altura livre menor que 2,10 m ?	Não	-
P_11	O Passeio está no padrão da SMPU ?	Não	0
P_12	A testada possui prática de estacionamento sobre o passeio ?	Não	10
P_13	Existe algum dispositivo de Drenagem sobre a calçada ?	Não	0
P_14	Existe PED em frente a testada ?	Não	-
P_15	Existe FTP em frente a testada ?	Não	-
P_16	Classificação geral da calçada pelo pesquisador.	Ruim	0
