# Lote 3 - Rota: Antônio Carlos II

**FRATAR**  
ENGENHARIA CONSULTIVA

| Diagnóstico da Calçada | Qualidade do Serviço | |
|---|---|---|
| Endereço: Av. Portugal, 2075 | 75 | B |
| Data do Registro: 19/11/2019 11:57:47 | | |

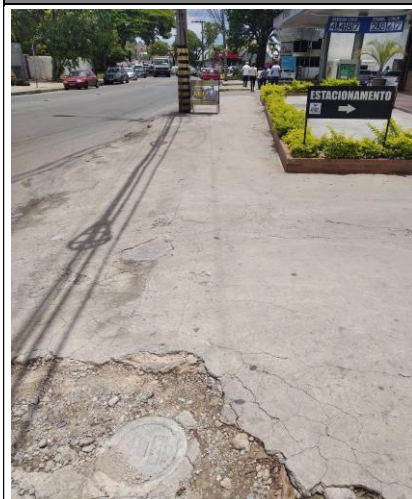
## Foto Geral

| ID | Itens Avaliados | Respostas | Nota |
|---|---|---|---|
| P_4 | Existência de Buracos ? | Poucos | 5 |
| P_5 | Condições Gerais do Piso e meio-fio da calçada ? | Ótimo(a) | 10 |
| P_9 | A calçada Possui Rebaixamento de Veículos correto ? | Não | 0 |
| P_11 | O Passeio está no padrão da SMPU ? | Não | 0 |
| P_16 | Classificação geral da calçada pelo pesquisador. | Ótimo(a) | 10 |
