# Lote 1 - Rota: Padre Pedro Pinto

| Diagnóstico da Calçada | Qualidade do Serviço | |
| Endereço: Rua Padre Pedro Pinto, 2919 | 50 | D |
| Data do Registro: 21/11/2019 11:11:36 | | |

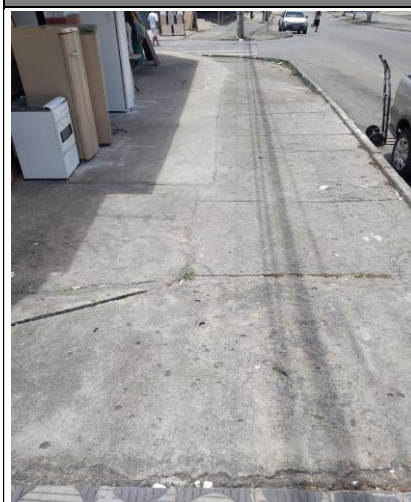
Foto Geral

| ID | Itens Avaliados | Respostas | Nota |
|---|---|---|---|
| P_5 | Condições Gerais do Piso e meio-fio da calçada ? | Regular | 5 |
| P_6 | Presença de desníveis ? | Severo | 0 |
| P_7 | Tem rebaixamento de calçada para Pedestre ? | Não, mas deveria ter. | 0 |
| P_16 | Classificação geral da calçada pelo pesquisador. | Regular | 5 |
