# Lote 4 - Rota: Raja Gabáglia

**FRATAR**  
ENGENHARIA CONSULTIVA

| Diagnóstico da Calçada | Qualidade do Serviço | |
| Endereço: Rua Curitiba, 449 | 78 | B |

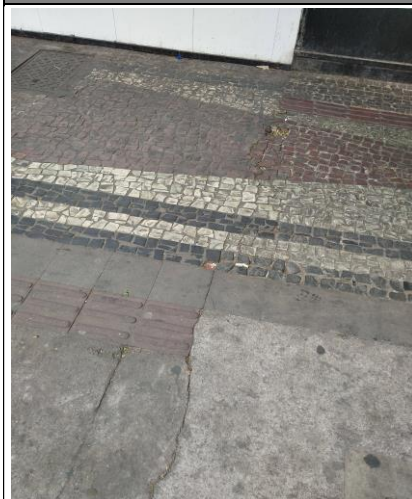
## Foto Geral

| ID | Itens Avaliados | Respostas | Nota |
|---|---|---|---|
| P_3 | Tipo de revestimento da calçada ? | Pedra Portuguesa | 8 |
| P_5 | Condições Gerais do Piso e meio-fio da calçada ? | Ótimo(a) | 10 |
| P_11 | O Passeio está no padrão da SMPU ? | Não | 0 |
| P_16 | Classificação geral da calçada pelo pesquisador. | Ótimo(a) | 10 |
