# Lote 3 - Rota: Antônio Carlos II

**FRATAR**  
ENGENHARIA CONSULTIVA

| Diagnóstico da Calçada | Qualidade do Serviço | |
| Endereço: Av. Portugal, 2085 | 62 | C |

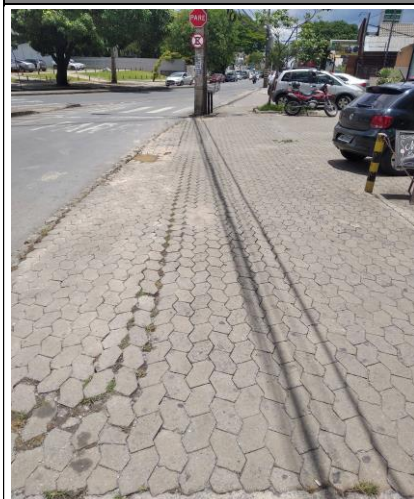
Foto Geral

| ID | Itens Avaliados | Respostas | Nota |
|---|---|---|---|
| P_4 | Existência de Buracos ? | Poucos | 5 |
| P_5 | Condições Gerais do Piso e meio-fio da calçada ? | Regular | 5 |
| P_9 | A calçada Possui Rebaixamento de Veículos correto ? | Não | 0 |
| P_11 | O Passeio está no padrão da SMPU ? | Não | 0 |
| P_16 | Classificação geral da calçada pelo pesquisador. | Regular | 5 |

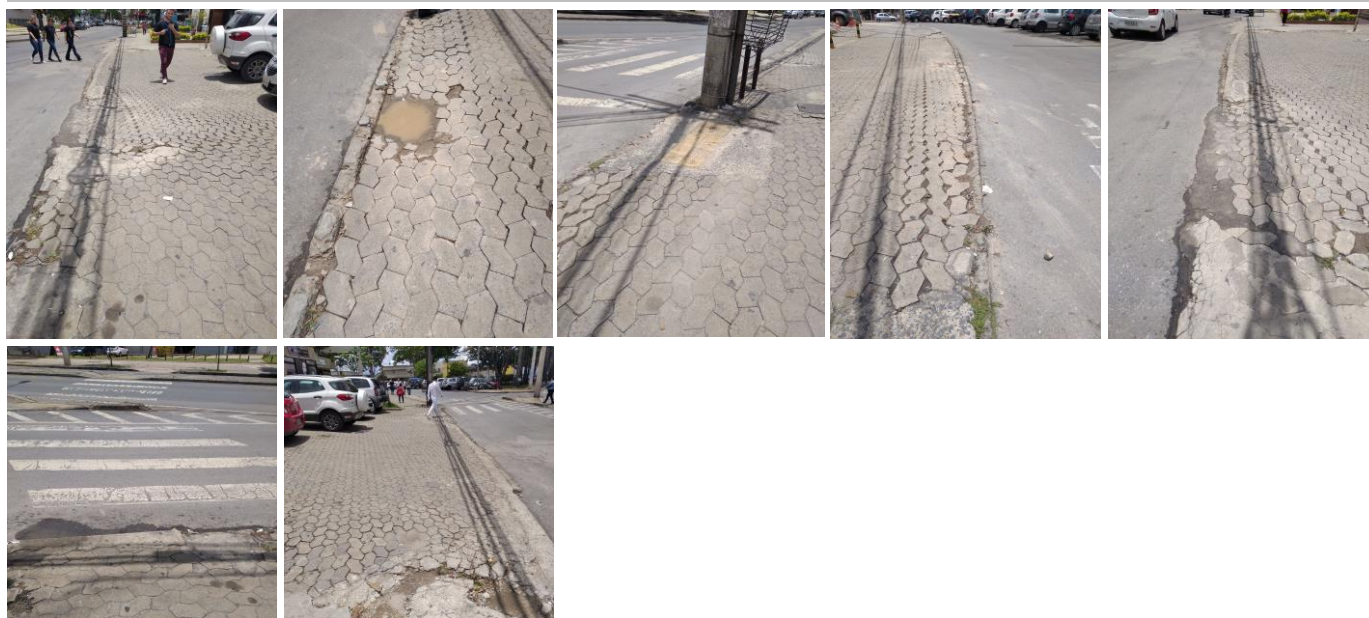
Fotos Complementares - Detalhes do Passeio

| ID | Itens Avaliados | Respostas | Nota |
|---|---|---|---|
| P_7_1_2 | Se for do Tipo 1, O rebaixo tem abas conforme a norma ? | Não | -1 |
| P_7_3 | O rebaixo possui piso tátil ? | Tem só piso de alerta | -1 |
| P_7_3_1 | O piso tátil de alerta e direcional do rebaixo está conforme a norma ? | Não | -1 |
