# Lote 1 - Rota: Noroeste

| Diagnóstico da Calçada | Qualidade do Serviço | |
| Endereço: Av. Brigadeiro Eduardo Gomes, 1844 | 65 | C |

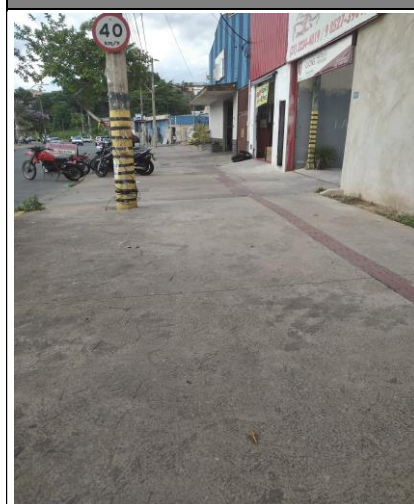
## Foto Geral

| ID | Itens Avaliados | Respostas | Nota |
|---|---|---|---|
| P_4 | Existência de Buracos ? | Poucos | 5 |
| P_5 | Condições Gerais do Piso e meio-fio da calçada ? | Regular | 5 |
| P_9 | A calçada Possui Rebaixamento de Veículos correto ? | Não | 0 |
| P_11 | O Passeio está no padrão da SMPU ? | Não | 0 |
| P_16 | Classificação geral da calçada pelo pesquisador. | Regular | 5 |

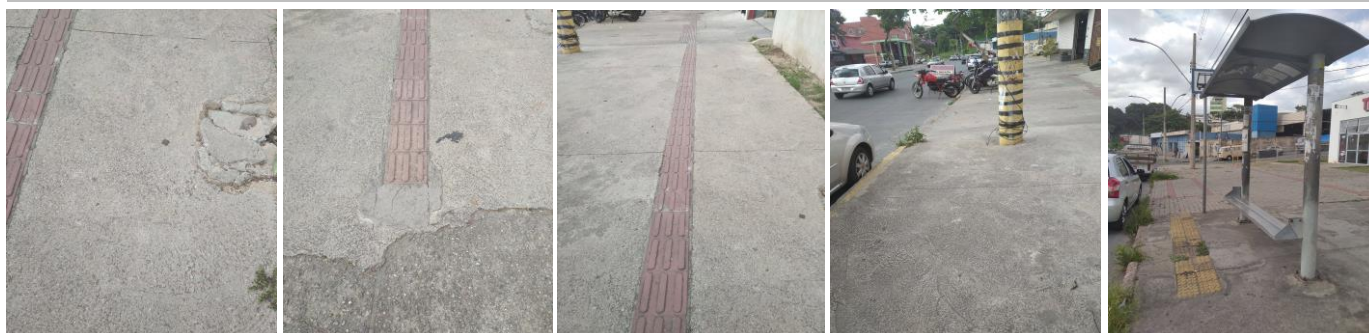
## Fotos Complementares - Detalhes do Passeio

| ID | Itens Avaliados | Respostas | Nota |
|---|---|---|---|
| P_8_1 | O piso tátil está no eixo da faixa livre ? | Não | 0 |
| P_8_2 | Se tem uma leve mudança de direção está conforme a norma ? | Não | 0 |
