Lote 1 - Rota: Noroeste

FRATAR
ENGENHARIA CONSULTIVA

Diagnóstico da Calçada	Qualidade do Serviço	
Endereço: Av. Abílio Machado, 3111 Data do Registro: 11/11/2019 17:34:09 Num. Lote CTM: 130629200505	52	C

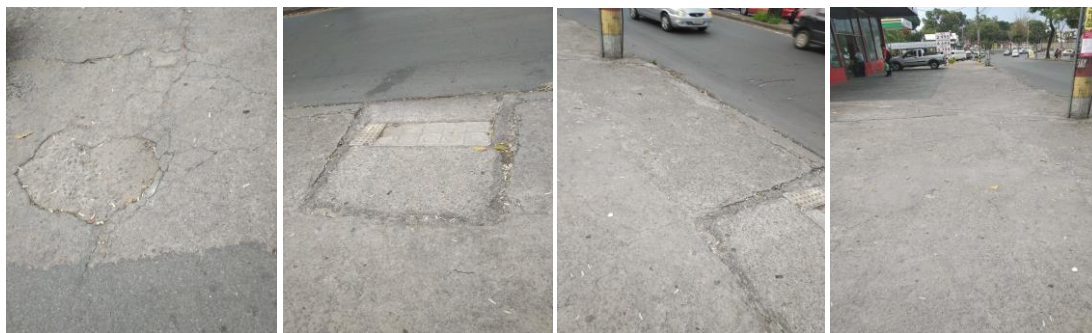
Fotos Complementares - Detalhes do Passeio

ID	Itens Avaliados	Respostas	Nota
P_1	O Mobiliário urbano está dentro da faixa de serviço de 70 cm ?	Sim	-
P_2	Qual a largura livre do Passeio ?	Acima de 1.50 m	10
P_3	Tipo de revestimento da calçada ?	Concreto	10
P_4	Existência de Buracos ?	Poucos	5
P_5	Condições Gerais do Piso e meio-fio da calçada ?	Regular	5
P_6	Presença de desníveis ?	Nenhum	10
P_7	Tem rebaixamento de calçada para Pedestre ?	Sim	7
P_8	Possui piso tátil ao longo da Calçada ?	Não	-
P_9	A calçada Possui Rebaixamento de Veículos correto ?	Não	0
P_10	Existência de altura livre menor que 2,10 m ?	Não	-
P_11	O Passeio está no padrão da SMPU ?	Não	0
P_12	A testada possui prática de estacionamento sobre o passeio ?	Sim	0
P_13	Existe algum dispositivo de Drenagem sobre a calçada ?	Não	0
P_14	Existe PED em frente a testada ?	Não	-
P_15	Existe FTP em frente a testada ?	Não	-
P_16	Classificação geral da calçada pelo pesquisador.	Regular	5
