Diagnóstico da Calçada	Qualidade do Serviço	
Endereço: Rua Curitiba, 580 Data do Registro: 12/11/2019 12:46:40 #N/D	<b>78</b>	<b>B</b>

# Lote 4 - Rota: Raja Gabáglia

**FRATAR**  
ENGENHARIA CONSULTIVA

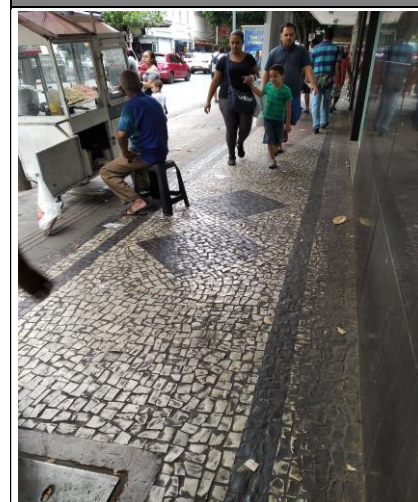
### Foto Geral

ID	Itens Avaliados	Respostas	Nota
P_1	O Mobiliário urbano está dentro da faixa de serviço de 70 cm ?	Sim	-
P_2	Qual a largura livre do Passeio ?	Acima de 1.50 m	10
P_3	Tipo de revestimento da calçada ?	Pedra Portuguesa	8
P_4	Existência de Buracos ?	Nenhum	10
P_5	Condições Gerais do Piso e meio-fio da calçada ?	Ótimo(a)	10
P_6	Presença de desníveis ?	Nenhum	10
P_7	Tem rebaixamento de calçada para Pedestre ?	Não	10
P_8	Possui piso tátil ao longo da Calçada ?	Sim	-
P_9	A calçada Possui Rebaixamento de Veículos correto ?	N.A	0
P_10	Existência de altura livre menor que 2,10 m ?	Não	-
P_11	O Passeio está no padrão da SMPU ?	Não	0
P_12	A testada possui prática de estacionamento sobre o passeio ?	Não	10
P_13	Existe algum dispositivo de Drenagem sobre a calçada ?	Não	0
P_14	Existe PED em frente a testada ?	Sim	-
P_15	Existe FTP em frente a testada ?	Não	-
P_16	Classificação geral da calçada pelo pesquisador.	Ótimo(a)	10
