# Lote 5 - Rota: Afonso Pena

**FRATAR**  
ENGENHARIA CONSULTIVA

| Diagnóstico da Calçada | Qualidade do Serviço | |
| Endereço: Av. Afonso Pena, 2552 | 78 | B |

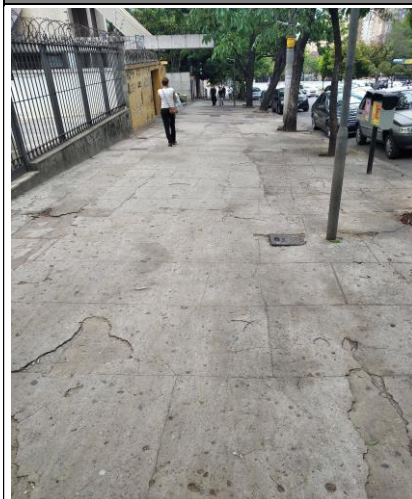
Foto Geral

| ID | Itens Avaliados | Respostas | Nota |
|---|---|---|---|
| P_16 | Classificação geral da calçada pelo pesquisador. | Ótimo(a) | 10 |
