# Lote 4 - Rota: Raja Gabágia

| Diagnóstico da Calçada | Qualidade do Serviço | |
| Endereço: Rua São Paulo, 1270 | 63 | C |

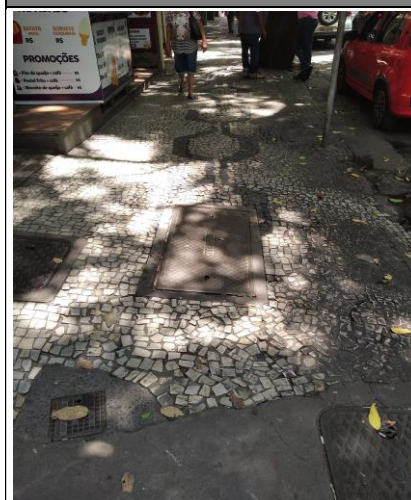
## Foto Geral

| ID | Itens Avaliados | Respostas | Nota |
|---|---|---|---|
| P_4 | Existência de Buracos ? | Poucos | 5 |
| P_5 | Condições Gerais do Piso e meio-fio da calçada ? | Regular | 5 |
| P_9 | A calçada Possui Rebaixamento de Veículos correto ? | Não | 0 |
| P_11 | O Passeio está no padrão da SMPU ? | Não | 0 |
| P_16 | Classificação geral da calçada pelo pesquisador. | Regular | 5 |
