# Lote 4 - Rota: Contorno

| Diagnóstico da Calçada | Qualidade do Serviço | |
| Endereço: Av.Contorno, 7871 | 65 | C |
| Data do Registro: 30/10/2019 15:14:48 | | |

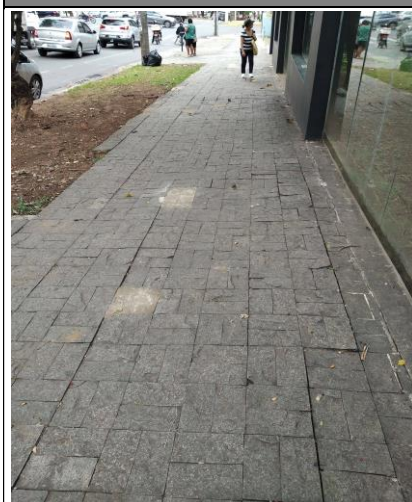
## Foto Geral

| ID | Itens Avaliados | Respostas | Nota |
|---|---|---|---|
| P_4 | Existência de Buracos ? | Poucos | 5 |
| P_5 | Condições Gerais do Piso e meio-fio da calçada ? | Regular | 5 |
| P_16 | Classificação geral da calçada pelo pesquisador. | Regular | 5 |
