# Lote 1 - Rota: Noroeste

Diagnóstico da Calçada	Qualidade do Serviço	
<b>Endereço: Av. Abílio Machado, s/nº</b> <b>Data do Registro: 08/11/2019 15:11:47</b> <b>Num. Lote CTM: 140628200170</b>	<b>65</b>	<b>C</b>

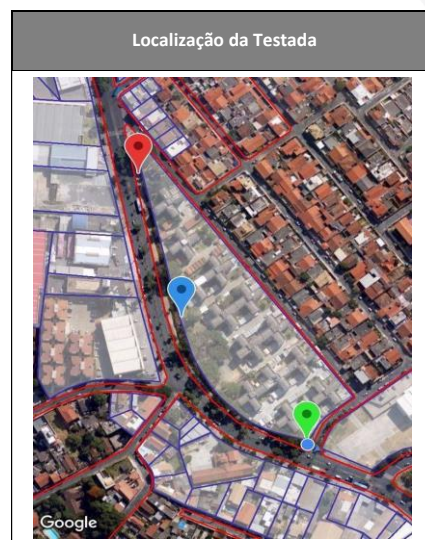
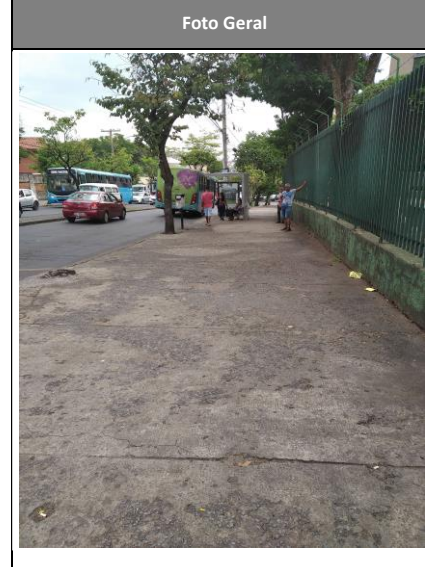
ID	Itens Avaliados	Respostas	Nota
P_1	O Mobiliário urbano está dentro da faixa de serviço de 70 cm ?	Sim	-
P_2	Qual a largura livre do Passeio ?	Acima de 1.50 m	10
P_3	Tipo de revestimento da calçada ?	Concreto	10
P_4	Existência de Buracos ?	Poucos	5
P_5	Condições Gerais do Piso e meio-fio da calçada ?	Regular	5
P_6	Presença de desníveis ?	Nenhum	10
P_7	Tem rebaixamento de calçada para Pedestre ?	Não	10
P_8	Possui piso tátil ao longo da Calçada ?	Não	-
P_9	A calçada Possui Rebaixamento de Veículos correto ?	N.A	0
P_10	Existência de altura livre menor que 2,10 m ?	Não	-
P_11	O Passeio está no padrão da SMPU ?	Não	0
P_12	A testada possui prática de estacionamento sobre o passeio ?	Não	10
P_13	Existe algum dispositivo de Drenagem sobre a calçada ?	Não	0
P_14	Existe PED em frente a testada ?	Sim	-
P_15	Existe FTP em frente a testada ?	Não	-
P_16	Classificação geral da calçada pelo pesquisador.	Regular	5
