# Lote 5 - Rota: Sul

**FRATAR**  
ENGENHARIA CONSULTIVA

| Diagnóstico da Calçada | Qualidade do Serviço | |
| Endereço: Av. Nossa Sra. Do Carmo, 1160 | 70 | C |

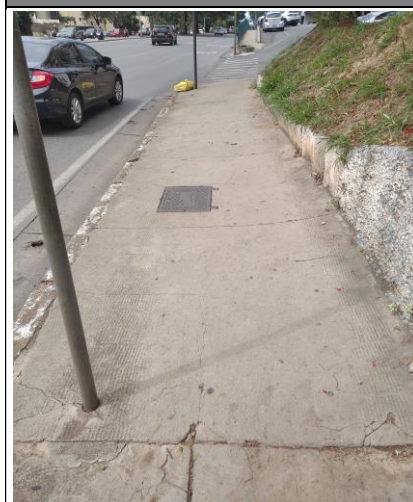
## Foto Geral

| ID | Itens Avaliados | Respostas | Nota |
|---|---|---|---|
| P_2 | Qual a largura livre do Passeio ? | Acima de 1.50 m | 10 |
| P_3 | Tipo de revestimento da calçada ? | Concreto | 10 |
| P_4 | Existência de Buracos ? | Nenhum | 5 |
| P_5 | Condições Gerais do Piso e meio-fio da calçada ? | Ótimo(a) | 5 |
| P_6 | Presença de desníveis ? | Nenhum | 10 |
| P_7 | Tem rebaixamento de calçada para Pedestre ? | Não, mas deveria ter. | 10 |
| P_11 | O Passeio está no padrão da SMPU ? | Não | 0 |
| P_16 | Classificação geral da calçada pelo pesquisador. | Ótimo(a) | 5 |
