# Lote 3 - Rota: Antônio Carlos II

**FRATAR**  
ENGENHARIA CONSULTIVA

| Diagnóstico da Calçada | Qualidade do Serviço | |
|---|---|---|
| Endereço: Av. Portugal, s/nº | <b>80</b> | <b>B</b> |

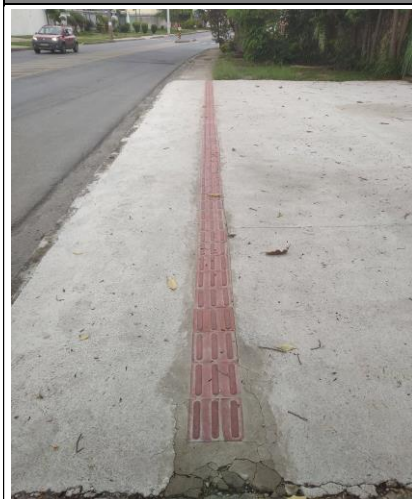
## Foto Geral

| ID | Itens Avaliados | Respostas | Nota |
|---|---|---|---|
| P_11 | O Passeio está no padrão da SMPU ? | Não | 0 |
| P_16 | Classificação geral da calçada pelo pesquisador. | Ótimo(a) | 10 |

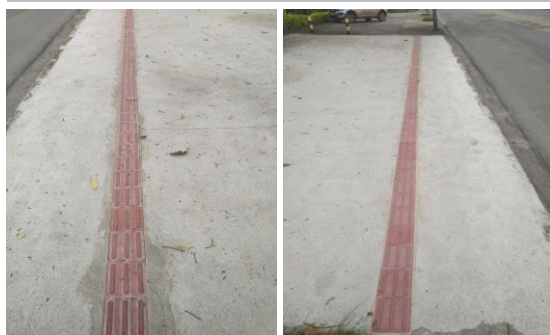
## Fotos Complementares - Detalhes do Passeio

| ID | Itens Avaliados | Respostas | Nota |
|---|---|---|---|
| P_8_1 | O piso tátil está no eixo da faixa livre ? | Não | 0 |
| P_8_2 | Se tem uma leve mudança de direção está conforme a norma ? | Não | 0 |
