# Lote 5 - Rota: Afonso Pena

| Diagnóstico da Calçada | Qualidade do Serviço | |
| Endereço: Av. Afonso Pena, 2935 | 88 | B |
| Data do Registro: 01/11/2019 11:37:48 | | |

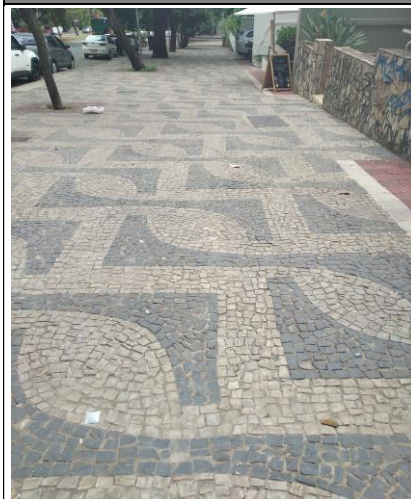
Foto Geral

| ID | Itens Avaliados | Respostas | Nota |
|---|---|---|---|
| P_5 | Condições Gerais do Piso e meio-fio da calçada ? | Ótimo(a) | 10 |
| P_11 | O Passeio está no padrão da SMPU ? | Não | 0 |
| P_13 | Existe algum dispositivo de Drenagem sobre a calçada ? | Não | 0 |
| P_16 | Classificação geral da calçada pelo pesquisador. | Ótimo(a) | 10 |

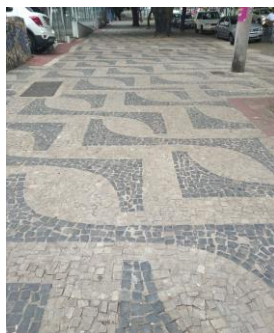
Fotos Complementares - Detalhes do Passeio

| ID | Itens Avaliados | Respostas | Nota |
|---|---|---|---|
| P_13_2 | Piso tátil apenas ao redor dos objetos.<br>Não possui piso tátil direcional. | | 0 |
