# Lote 4 - Rota: Raja Gabágia

**FRATAR**  
ENGENHARIA CONSULTIVA

| Diagnóstico da Calçada | Qualidade do Serviço | |
| Endereço: Av. Álvares Cabral, s/nº | 33 | D |

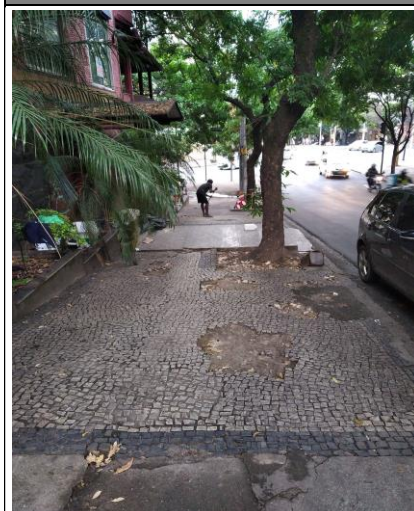
## Foto Geral

| ID | Itens Avaliados | Respostas | Nota |
|---|---|---|---|
| P_5 | Condições Gerais do Piso e meio-fio da calçada ? | Péssimo | 0 |
| P_6 | Presença de desníveis ? | Severo | 0 |
| P_16 | Classificação geral da calçada pelo pesquisador. | Ruim | 0 |

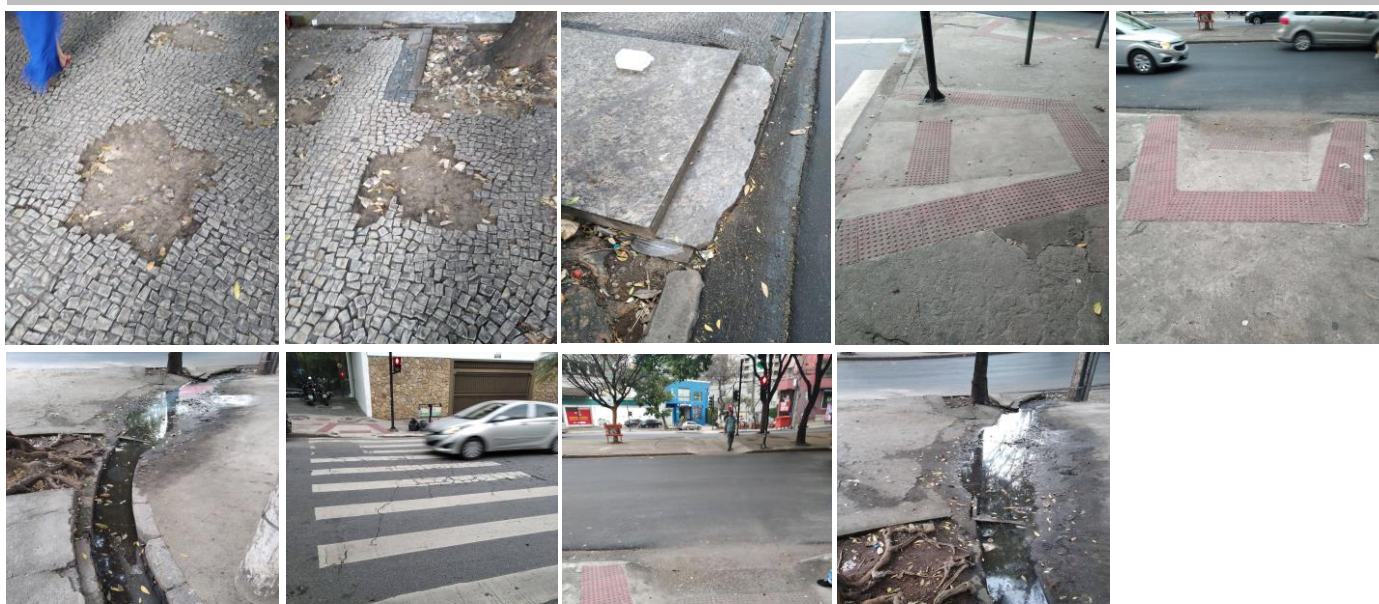
## Fotos Complementares - Detalhes do Passeio

| ID | Itens Avaliados | Respostas | Nota |
|---|---|---|---|
| P_4 | Existência de Buracos ? | Poucos | 5 |
| P_13 | Existe algum dispositivo de Drenagem sobre a calçada ? | Sim | 0 |

| ID | Itens Avaliados | Respostas | Nota |
|---|---|---|---|
| P_13_2 | | grande área alagada. | 0 |
