# Lote 3 - Rota: Augusto de Lima

**FRATAR**  
ENGENHARIA CONSULTIVA

| Diagnóstico da Calçada | Qualidade do Serviço | |
| Endereço: Av. Augusto de Lima, 1756 | 78 | B |

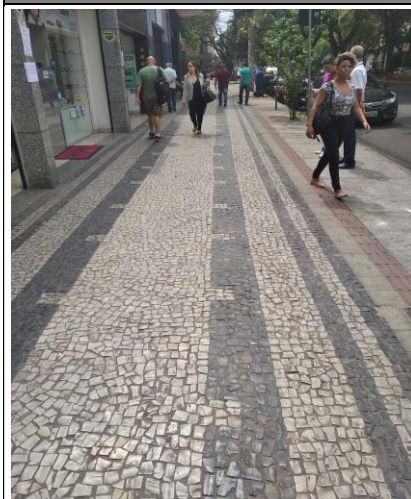
Foto Geral

| ID | Itens Avaliados | Respostas | Nota |
|---|---|---|---|
| P_3 | Tipo de revestimento da calçada ? | Pedra Portuguesa | 8 |
| P_5 | Condições Gerais do Piso e meio-fio da calçada ? | Ótimo(a) | 10 |
| P_16 | Classificação geral da calçada pelo pesquisador. | Ótimo(a) | 10 |

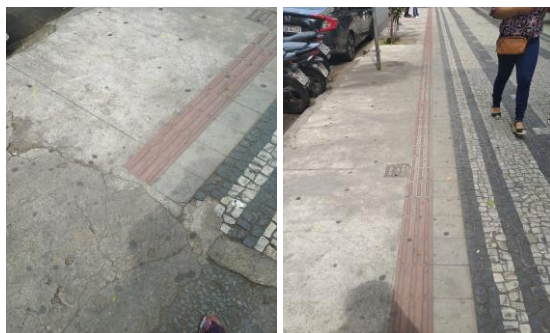
Fotos Complementares - Detalhes do Passeio

| ID | Itens Avaliados | Respostas | Nota |
|---|---|---|---|
| P_8_1 | O piso tátil está no eixo da faixa livre ? | Não | 0 |
| P_8_2 | Se tem uma leve mudança de direção está conforme a norma ? | Não | 0 |
