# Lote 4 - Rota: Raja Gabágia

**FRATAR**  
ENGENHARIA CONSULTIVA

| Diagnóstico da Calçada | Qualidade do Serviço | |
| Endereço: Rua Curitiba, s/nº<br>Data do Registro: 12/11/2019 11:26:23<br>#N/D | 78 | B |

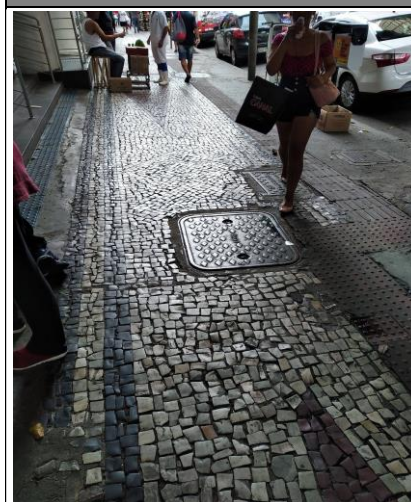
## Foto Geral

| ID | Itens Avaliados | Respostas | Nota |
|---|---|---|---|
| P_2 | Qual a largura livre do Passeio ? | Acima de 1.50 m | 10 |
| P_3 | Tipo de revestimento da calçada ? | Pedra Portuguesa | 8 |
| P_4 | Existência de Buracos ? | Nenhum | 5 |
| P_5 | Condições Gerais do Piso e meio-fio da calçada ? | Ótimo(a) | 10 |
| P_6 | Presença de desníveis ? | Nenhum | 10 |
| P_11 | O Passeio está no padrão da SMPU ? | Não | 0 |
| P_16 | Classificação geral da calçada pelo pesquisador. | Ótimo(a) | 10 |
