Diagnóstico da Calçada	Qualidade do Serviço	
Endereço: Rua Curitiba, 493 Data do Registro: 12/11/2019 12:15:32 #N/D	76	B

Lote 4 - Rota: Raja Gabáglia

FRATAR
ENGENHARIA CONSULTIVA

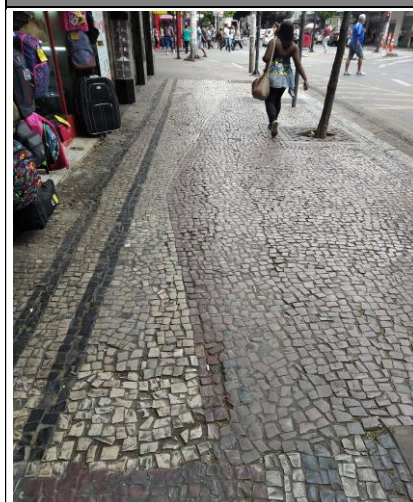
Foto Geral

ID	Itens Avaliados	Respostas	Nota
P_1	O Mobiliário urbano está dentro da faixa de serviço de 70 cm ?	Sim	-
P_2	Qual a largura livre do Passeio ?	Acima de 1.50 m	10
P_3	Tipo de revestimento da calçada ?	Pedra Portuguesa	8
P_4	Existência de Buracos ?	Nenhum	10
P_5	Condições Gerais do Piso e meio-fio da calçada ?	Ótimo(a)	10
P_6	Presença de desníveis ?	Nenhum	10
P_7	Tem rebaixamento de calçada para Pedestre ?	Sim	9
P_8	Possui piso tátil ao longo da Calçada ?	Não	-
P_9	A calçada Possui Rebaixamento de Veículos correto ?	N.A	0
P_10	Existência de altura livre menor que 2,10 m ?	Não	-
P_11	O Passeio está no padrão da SMPU ?	Não	0
P_12	A testada possui prática de estacionamento sobre o passeio ?	Não	10
P_13	Existe algum dispositivo de Drenagem sobre a calçada ?	Não	0
P_14	Existe PED em frente a testada ?	Não	-
P_15	Existe FTP em frente a testada ?	Sim	-
P_16	Classificação geral da calçada pelo pesquisador.	Ótimo(a)	10
