# Lote 1 - Rota: Noroeste

**FRATAR**  
ENGENHARIA CONSULTIVA

| Diagnóstico da Calçada | Qualidade do Serviço | |
| Endereço: Av. Abílio Machado, 936 | 67 | C |

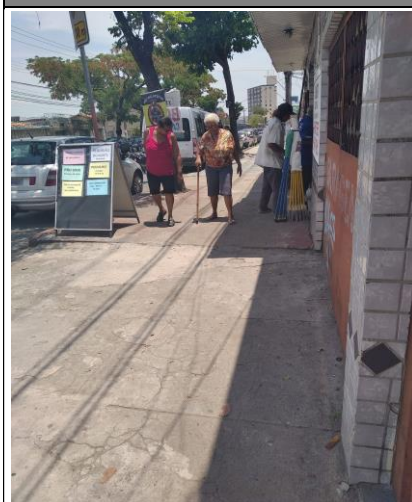
## Foto Geral

| ID | Itens Avaliados | Respostas | Nota |
|---|---|---|---|
| P_5 | Condições Gerais do Piso e meio-fio da calçada ? | Regular | 5 |
| P_6 | Presença de desníveis ? | Leve | 7 |
| P_9 | A calçada Possui Rebaixamento de Veículos correto ? | Não | 0 |
| P_11 | O Passeio está no padrão da SMPU ? | Não | 0 |
| P_16 | Classificação geral da calçada pelo pesquisador. | Regular | 5 |
