Lote 5 - Rota: Sul

F R A T A R
ENGENHARIA CONSULTIVA

Diagnóstico da Calçada		Qualidade do Serviço	
Endereço: Av. João Pinheiro, s/nº		45	D
Data do Registro: 03/11/2019 16:54:17			
Num. Lote CTM: 10189800045

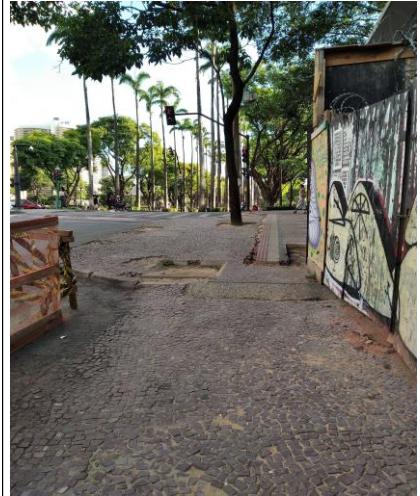
Foto Geral

ID	Itens Avaliados	Respostas	Nota
P_1	O Mobiliário urbano está dentro da faixa de serviço de 70 cm ?	Sim	-
P_2	Qual a largura livre do Passeio ?	Acima de 1.50 m	10
P_3	Tipo de revestimento da caçada ?	Pedra Portuguesa	8
P_4	Existencia de Buracos ?	Poucos	10
P_5	Condições Gerais do Piso e meio-fio da calçada ?	Péssimo	5
P_6	Presença de desniveis ?	Leve	10
P_7	Tem rebaixamento de calçada para Pedestre ?	Sim	7
P_8	Possui piso tátil ao longo da Calçada ?	Sim	-
P_9	A calçada Possui Rebaixamento de Veículos correto ?	N.A	0
P_10	Existencia de altura livre menor que 2,10 m ?	Não	-
P_11	O Passeio está no padrao da SMPU ?	Não	0
P_12	A testada possui prática de estacionamento sobre o passeio ?	Não	10
P_13	Existe algum dispositivo de Drenagem sobre a calçada ?	Sim	0
P_14	Existe PED em frente a testada ?	Não	-
P_15	Existe FTP em frente a testada ?	Sim	-
P_16	Classificação geral da calçada pelo pesquisador.	Ruim	5

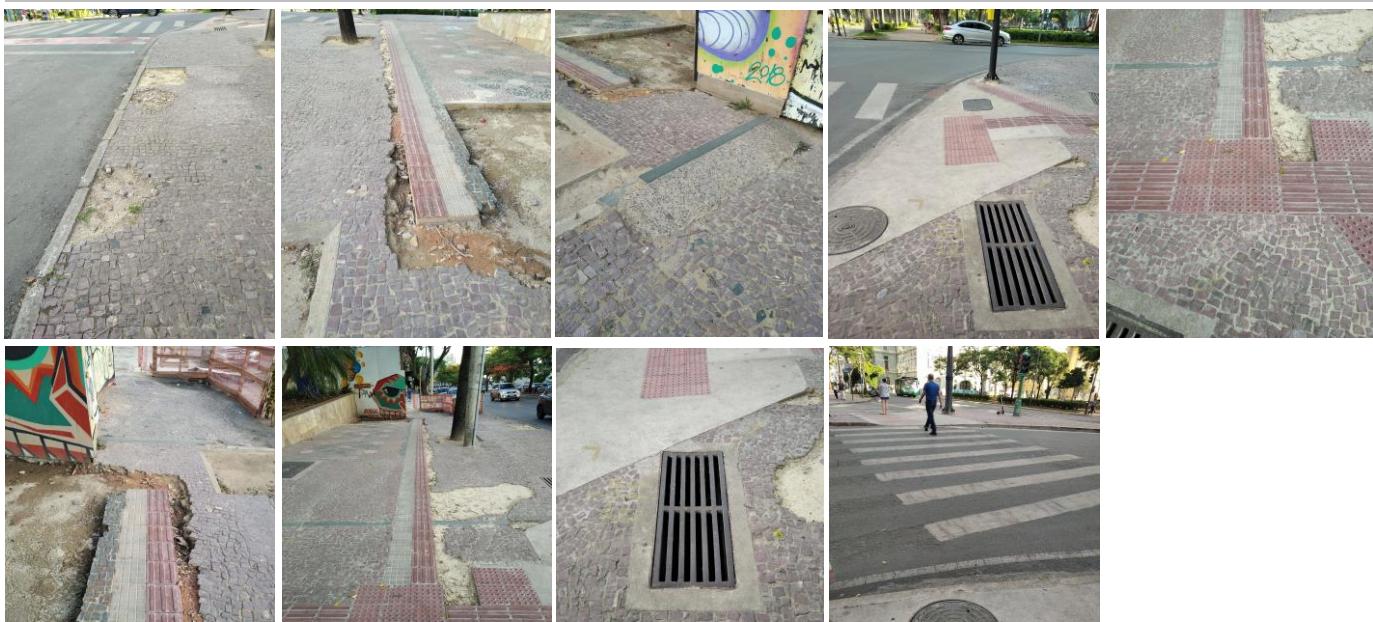
Fotos Complementares - Detalhes do Passeio

P_13_2		predio da UEMG. o edifício está em obras o	0
