# Lote 1 - Rota: Noroeste

**FRATAR**  
ENGENHARIA CONSULTIVA

| Diagnóstico da Calçada | Qualidade do Serviço | |
| Endereço: Av. Brigadeiro Eduardo Gomes, 606 | 70 | C |

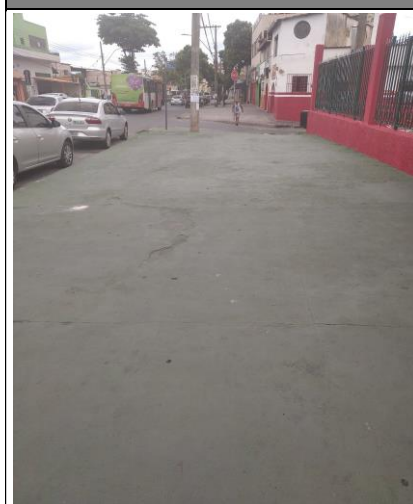
Foto Geral

| ID | Itens Avaliados | Respostas | Nota |
|---|---|---|---|
| P_5 | Condições Gerais do Piso e meio-fio da calçada ? | Regular | 5 |
| P_9 | A calçada Possui Rebaixamento de Veículos correto ? | Não | 0 |
| P_11 | O Passeio está no padrão da SMPU ? | Não | 0 |
| P_16 | Classificação geral da calçada pelo pesquisador. | Regular | 5 |
