# Lote 4 - Rota: Contorno

| Diagnóstico da Calçada | Qualidade do Serviço | |
| Endereço: Av.Contorno, 2051 | 85 | B |
| Data do Registro: 04/11/2019 15:27:46 | | |

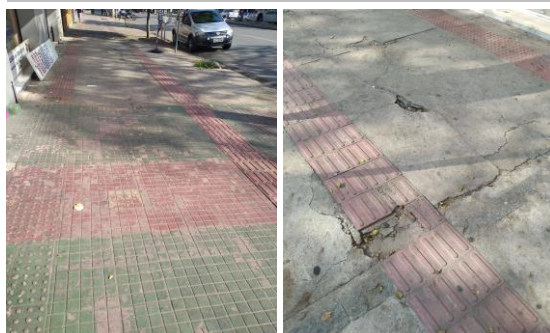
## Fotos Complementares - Detalhes do Passeio

| ID | Itens Avaliados | Respostas | Nota |
|---|---|---|---|
| P_4 | Existência de Buracos ? | Poucos | 5 |
