# Lote 4 - Rota: Raja Gabáglia

**FRATAR**  
ENGENHARIA CONSULTIVA

| Diagnóstico da Calçada | Qualidade do Serviço | |
| Endereço: Av. Raja Gabaglia, 2280 | 65 | C |

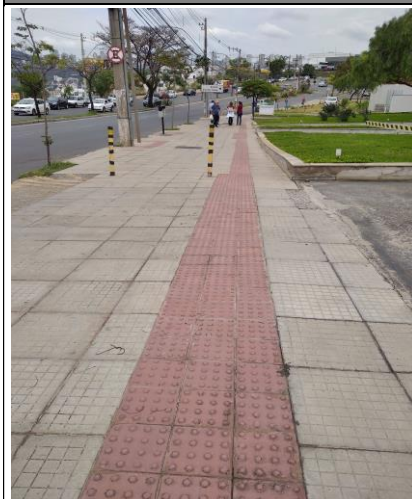
Foto Geral

| ID | Itens Avaliados | Respostas | Nota |
|---|---|---|---|
| P_6 | Presença de desníveis ? | Severo | 0 |
| P_7 | Tem rebaixamento de calçada para Pedestre ? | Não, mas deveria ter. | 0 |
| P_9 | A calçada Possui Rebaixamento de Veículos correto ? | Não | 0 |
