# Lote 3 - Rota: Antônio Carlos II

| Diagnóstico da Calçada | Qualidade do Serviço | |
| Endereço: Av. Portugal, 940 | <b>80</b> | <b>B</b> |
| Data do Registro: 16/11/2019 10:52:53 | | |

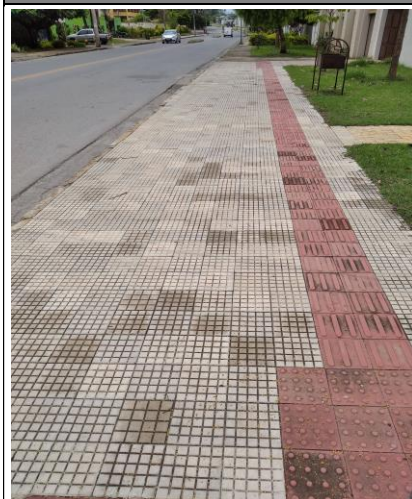
Foto Geral

| ID | Itens Avaliados | Respostas | Nota |
|---|---|---|---|
| P_16 | Classificação geral da calçada pelo pesquisador. | Ótimo(a) | 10 |

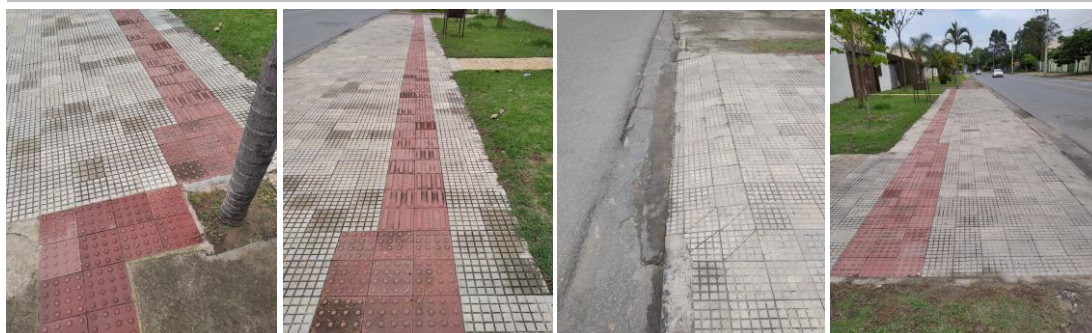
Fotos Complementares - Detalhes do Passeio

| ID | Itens Avaliados | Respostas | Nota |
|---|---|---|---|
| P_9 | A calçada Possui Rebaixamento de Veículos correto ? | Não | 0 |
| P_11 | O Passeio está no padrão da SMPU ? | Não | 0 |

| ID | Itens Avaliados | Respostas | Nota |
|---|---|---|---|
| P_8_1 | O piso tátil está no eixo da faixa livre ? | Não | 0 |
| P_8_2 | Se tem uma leve mudança de direção está conforme a norma ? | Não | 0 |
