# Lote 3 - Rota: Antônio Carlos II

**FRATAR**  
ENGENHARIA CONSULTIVA

| Diagnóstico da Calçada | Qualidade do Serviço | |
|---|---|---|
| Endereço: Av. Portugal, s/nº | 71 | B |
| Data do Registro: 16/11/2019 11:29:01 | | |

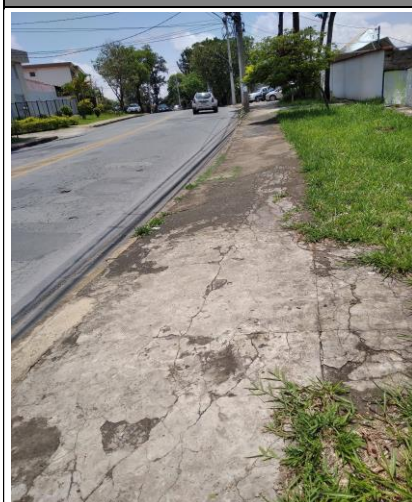
## Foto Geral

| ID | Itens Avaliados | Respostas | Nota |
|---|---|---|---|
| P_5 | Condições Gerais do Piso e meio-fio da calçada ? | Regular | 5 |
| P_11 | O Passeio está no padrão da SMPU ? | Não | 0 |
| P_16 | Classificação geral da calçada pelo pesquisador. | Regular | 5 |
