# Lote 1 - Rota: Noroeste

| Diagnóstico da Calçada | Qualidade do Serviço | |
| Endereço: Av. Ivaí, 390 | 70 | C |
| Data do Registro: 12/11/2019 15:52:23 | | |

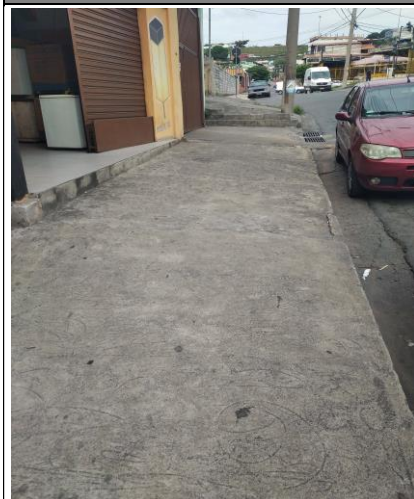
Foto Geral

| ID | Itens Avaliados | Respostas | Nota |
|---|---|---|---|
| P_5 | Condições Gerais do Piso e meio-fio da calçada ? | Regular | 5 |
| P_9 | A calçada Possui Rebaixamento de Veículos correto ? | Não | 0 |
| P_11 | O Passeio está no padrão da SMPU ? | Não | 0 |
| P_16 | Classificação geral da calçada pelo pesquisador. | Regular | 5 |
