# Lote 4 - Rota: Contorno

| Diagnóstico da Calçada | Qualidade do Serviço | |
| Endereço: Av.Contorno, 1364 | 65 | C |

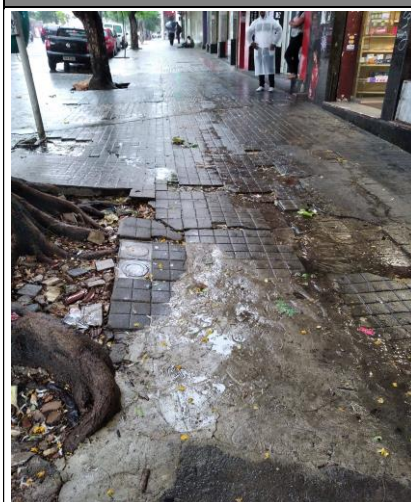
## Foto Geral

| ID | Itens Avaliados | Respostas | Nota |
|---|---|---|---|
| P_4 | Existência de Buracos ? | Poucos | 5 |
| P_5 | Condições Gerais do Piso e meio-fio da calçada ? | Regular | 5 |
| P_16 | Classificação geral da calçada pelo pesquisador. | Regular | 5 |
