# Lote 1 - Rota: Padre Pedro Pinto

| Diagnóstico da Calçada | Qualidade do Serviço | |
|---|---|---|
| Endereço: Rua Padre Pedro Pinto, 5800 | 78 | B |
| Data do Registro: 13/11/2019 12:59:18 | | |
| Num. Lote CTM: 190527000340 | | |

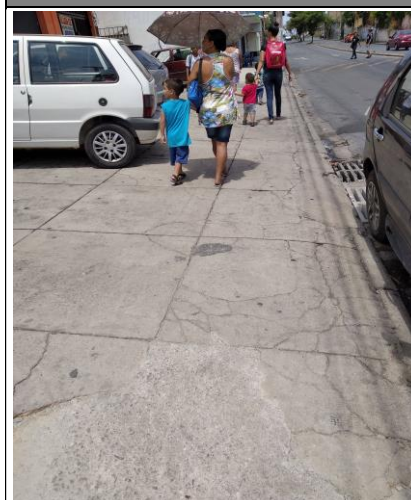
Foto Geral

| ID | Itens Avaliados | Respostas | Nota |
|---|---|---|---|
| P_5 | Condições Gerais do Piso e meio-fio da calçada ? | Regular | 5 |
| P_6 | Presença de desníveis ? | Médio | 3 |
| P_11 | O Passeio está no padrão da SMPU ? | Não | 0 |
