# Lote 5 - Rota: Afonso Pena

| Diagnóstico da Calçada | Qualidade do Serviço | |
| Endereço: Rua Professor Moraes, 226 | 53 | C |
| Data do Registro: 14/11/2019 08:15:20 | | |

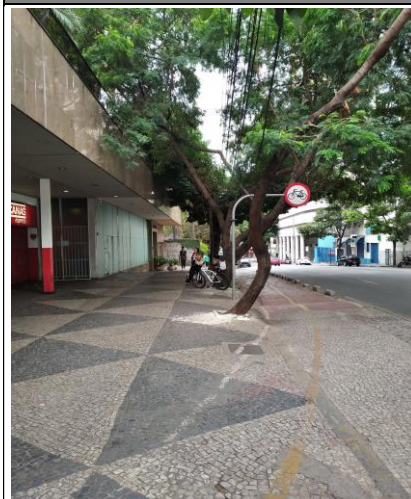
Foto Geral

| ID | Itens Avaliados | Respostas | Nota |
|---|---|---|---|
| P_5 | Condições Gerais do Piso e meio-fio da calçada ? | Regular | 0 |
| P_6 | Presença de desníveis ? | Médio | 10 |
| P_16 | Classificação geral da calçada pelo pesquisador. | Regular | 5 |

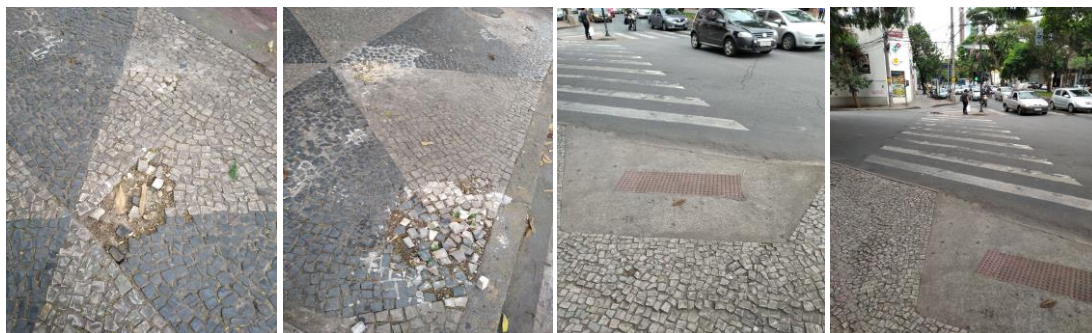
Fotos Complementares - Detalhes do Passeio

| ID | Itens Avaliados | Respostas | Nota |
|---|---|---|---|
| P_4 | Existência de Buracos ? | Poucos | 5 |
| P_9 | A calçada Possui Rebaixamento de Veículos correto ? | Não | 0 |
| P_11 | O Passeio está no padrão da SMPU ? | Não | 0 |
