# Lote 3 - Rota: Antônio Carlos II

**FRATAR**  
ENGENHARIA CONSULTIVA

| Diagnóstico da Calçada | Qualidade do Serviço | |
| Endereço: Av. Portugal, 1461 | 49 | D |

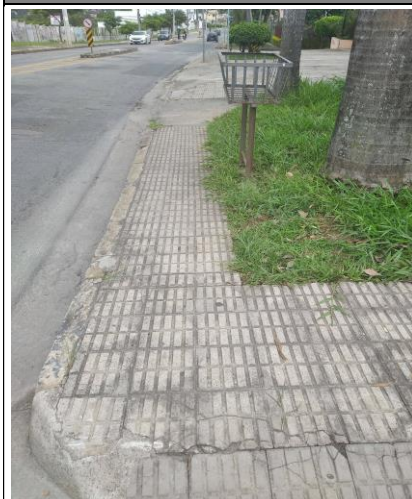
Foto Geral

| ID | Itens Avaliados | Respostas | Nota |
|---|---|---|---|
| P_2 | Qual a largura livre do Passeio ? | Abaixo 0.80 m | 1 |
| P_4 | Existência de Buracos ? | Poucos | 5 |
| P_5 | Condições Gerais do Piso e meio-fio da calçada ? | Regular | 5 |
| P_6 | Presença de desníveis ? | Médio | 3 |
| P_9 | A calçada Possui Rebaixamento de Veículos correto ? | Não | 0 |
| P_11 | O Passeio está no padrão da SMPU ? | Não | 0 |
| P_16 | Classificação geral da calçada pelo pesquisador. | Regular | 5 |
