# Lote 1 - Rota: Padre Pedro Pinto

**FRATAR**  
ENGENHARIA CONSULTIVA

| Diagnóstico da Calçada | Qualidade do Serviço | |
| Endereço: Rua Padre Pedro Pinto, 4918 | 50 | D |

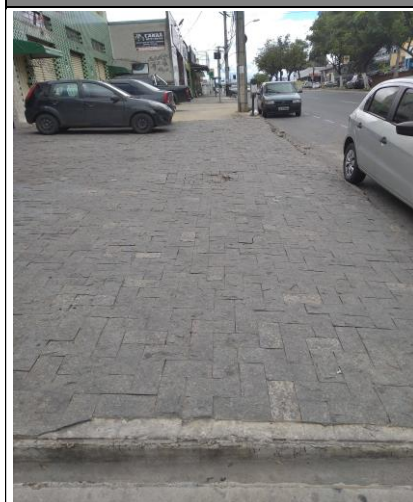
## Foto Geral

| ID | Itens Avaliados | Respostas | Nota |
|---|---|---|---|
| P_3 | Tipo de revestimento da calçada ? | Outro | 0 |
| P_4 | Existência de Buracos ? | Poucos | 5 |
| P_6 | Presença de desníveis ? | Médio | 3 |
| P_9 | A calçada Possui Rebaixamento de Veículos correto ? | Não | 0 |
| P_11 | O Passeio está no padrão da SMPU ? | Não | 0 |
| P_13 | Existe algum dispositivo de Drenagem sobre a calçada ? | Sim | 0 |

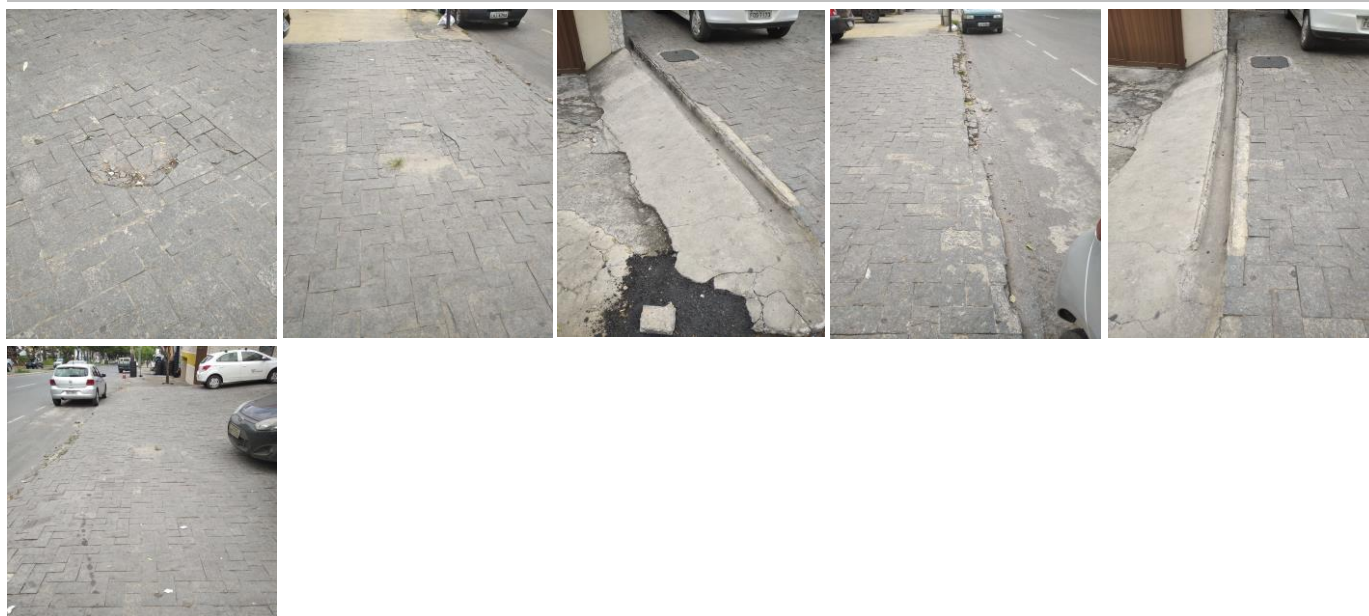
## Fotos Complementares - Detalhes do Passeio

| ID | Itens Avaliados | Respostas | Nota |
|---|---|---|---|
| P_13_1 | Dispositivo de Drenagem está devidamente instalado e bem conservado? | Não | -3 |
| P_13_2 | Dispositivo de Drenagem oferece risco para caminamento seguro de pedestre? | Sim | -5 |
