# Lote 5 - Rota: Afonso Pena

**FRATAR**  
ENGENHARIA CONSULTIVA

| Diagnóstico da Calçada | Qualidade do Serviço | |
| Endereço: Rua Rio Grande do Norte, 1189 | 56 | C |

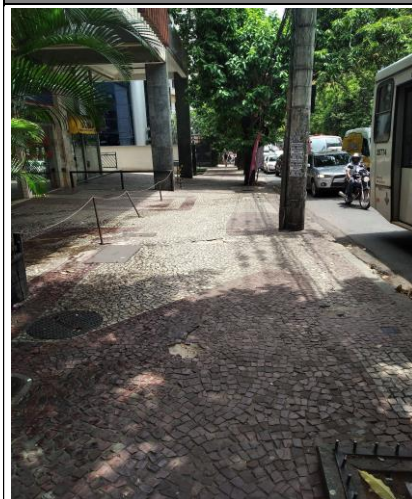
## Foto Geral

| ID | Itens Avaliados | Respostas | Nota |
|---|---|---|---|
| P_5 | Condições Gerais do Piso e meio-fio da calçada ? | Regular | 10 |
| P_6 | Presença de desníveis ? | Médio | 3 |
| P_16 | Classificação geral da calçada pelo pesquisador. | Regular | 5 |

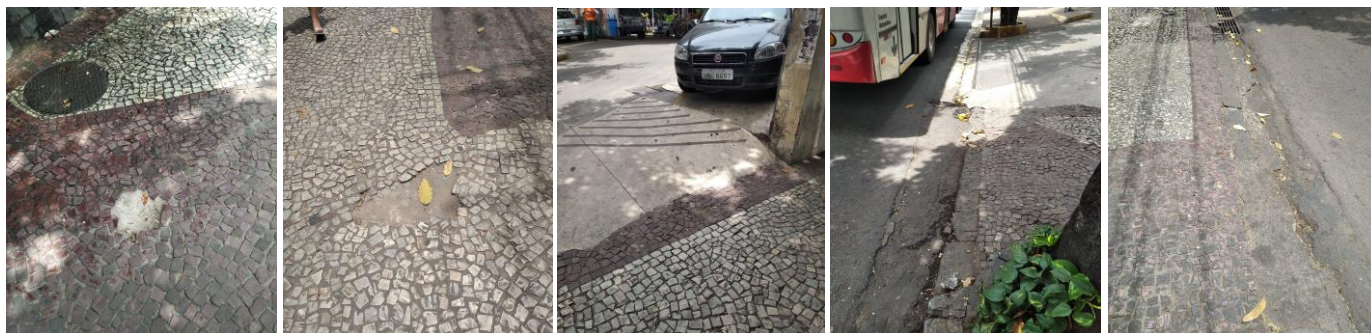
## Fotos Complementares - Detalhes do Passeio

| ID | Itens Avaliados | Respostas | Nota |
|---|---|---|---|
| P_4 | Existência de Buracos ? | Poucos | 10 |
| P_9 | A calçada Possui Rebaixamento de Veículos correto ? | Não | 0 |
