## Lote 5 - Rota: Afonso Pena

| Diagnóstico da Calçada | Qualidade do Serviço | |
| Endereço: Av. Afonso Pena, 2925 | 78 | B |
| Data do Registro: 01/11/2019 11:38:59 | | |

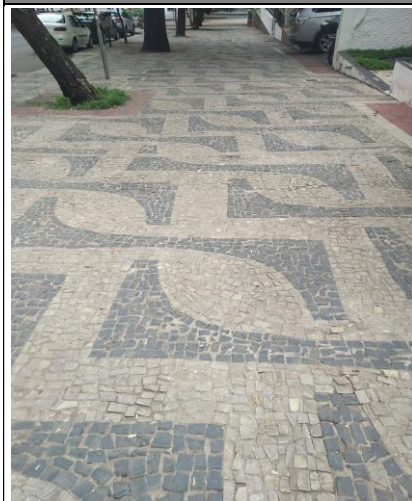
### Foto Geral

| ID | Itens Avaliados | Respostas | Nota |
|---|---|---|---|
| P_3 | Tipo de revestimento da calçada ? | Pedra Portuguesa | 8 |
| P_5 | Condições Gerais do Piso e meio-fio da calçada ? | Ótimo(a) | 10 |
| P_11 | O Passeio está no padrão da SMPU ? | Não | 0 |
| P_16 | Classificação geral da calçada pelo pesquisador. | Ótimo(a) | 10 |

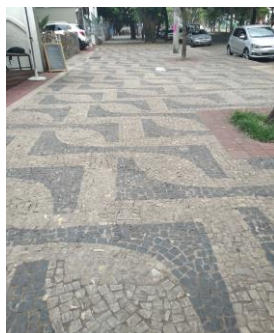
### Fotos Complementares - Detalhes do Passeio

| ID | Itens Avaliados | Respostas | Nota |
|---|---|---|---|
| P_13_2 | Piso tátil apenas ao redor dos objetos.<br>Não possui piso tátil direcional. | | 0 |
