Lote 5 - Rota: Afonso Pena

FRATAR
ENGENHARIA CONSULTIVA

Diagnóstico da Calçada	Qualidade do Serviço	
Endereço: Av. Afonso Pena, s/nº Data do Registro: 02/11/2019 10:45:20 Num. Lote CTM: 80253000170	75	B

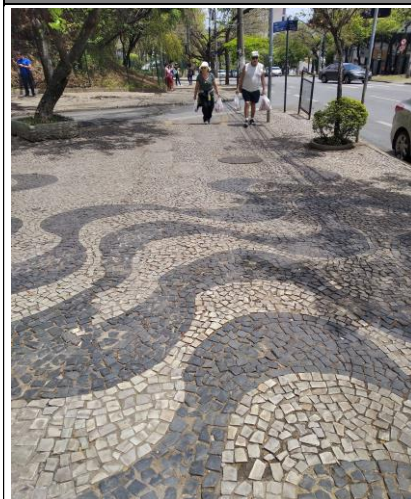
Foto Geral

ID	Itens Avaliados	Respostas	Nota
P_1	O Mobiliário urbano está dentro da faixa de serviço de 70 cm ?	Sim	-
P_2	Qual a largura livre do Passeio ?	Acima de 1.50 m	10
P_3	Tipo de revestimento da calçada ?	Pedra Portuguesa	8
P_4	Existência de Buracos ?	Nenhum	10
P_5	Condições Gerais do Piso e meio-fio da calçada ?	Ótimo(a)	10
P_6	Presença de desníveis ?	Nenhum	10
P_7	Tem rebaixamento de calçada para Pedestre ?	Sim	10
P_8	Possui piso tátil ao longo da Calçada ?	Não	-
P_9	A calçada Possui Rebaixamento de Veículos correto ?	N.A	0
P_10	Existência de altura livre menor que 2,10 m ?	Não	-
P_11	O Passeio está no padrão da SMPU ?	Não	0
P_12	A testada possui prática de estacionamento sobre o passeio ?	Não	10
P_13	Existe algum dispositivo de Drenagem sobre a calçada ?	Não	0
P_14	Existe PED em frente a testada ?	Não	-
P_15	Existe FTP em frente a testada ?	Não	-
P_16	Classificação geral da calçada pelo pesquisador.	Ótimo(a)	10
