# Lote 5 - Rota: Afonso Pena

**FRATAR**  
ENGENHARIA CONSULTIVA

| Diagnóstico da Calçada | Qualidade do Serviço | |
| Endereço: Av. Afonso Pena, 4404 | 68 | C |

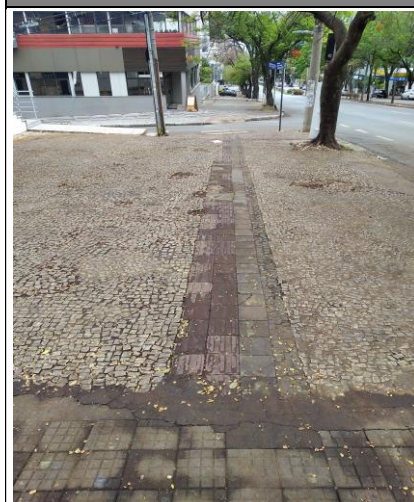
Foto Geral

| ID | Itens Avaliados | Respostas | Nota |
|---|---|---|---|
| P_5 | Condições Gerais do Piso e meio-fio da calçada ? | Regular | 5 |
| P_11 | O Passeio está no padrão da SMPU ? | Não | 0 |
| P_16 | Classificação geral da calçada pelo pesquisador. | Regular | 10 |
