# Lote 4 - Rota: Contorno

**FRATAR**  
ENGENHARIA CONSULTIVA

| Diagnóstico da Calçada | Qualidade do Serviço | |
| Endereço: Av.Contorno, 50 | 77 | B |

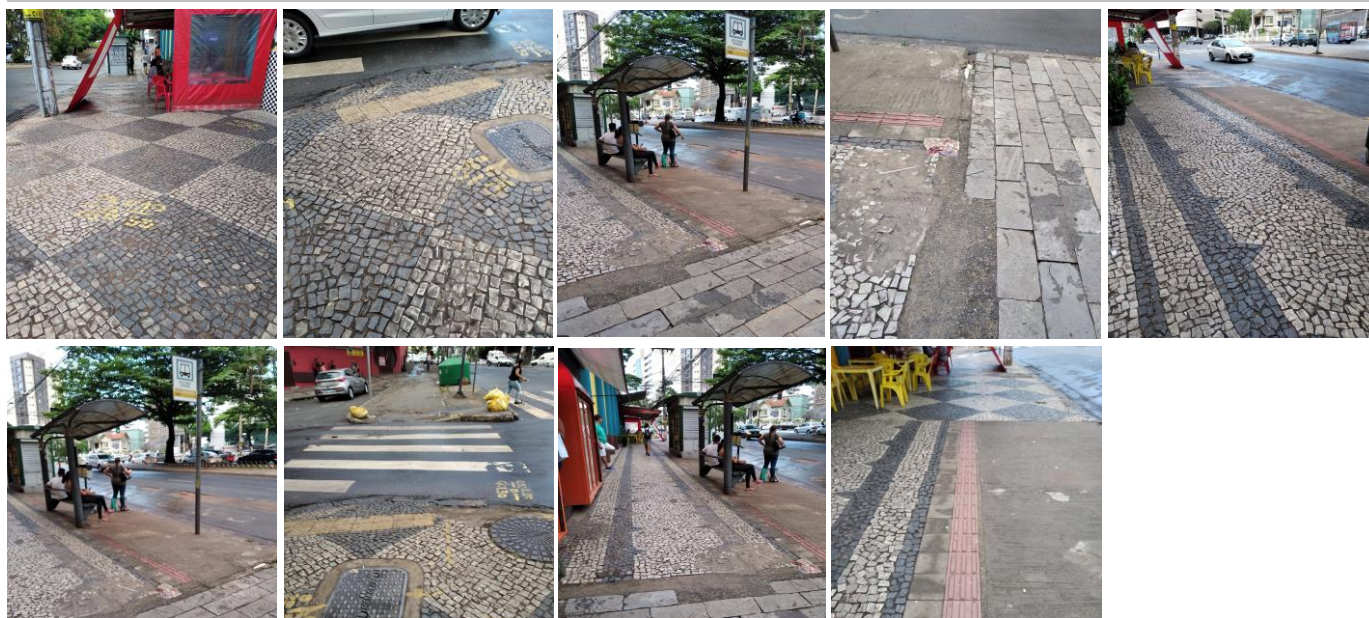
## Fotos Complementares - Detalhes do Passeio

| ID | Itens Avaliados | Respostas | Nota |
|---|---|---|---|
| P_13_2 | | número na avenida Getúlio Vargas<br>piso tátil descontínuo. | 0 |
